コンクリート打込み管理表

| 工事名 | 社会資本総合整備（活力・重点）（分割13号）（仮称）さくら橋梁（A2橋台）工事 | | | 工区 | |
| 構造物名 | さくら橋梁 | | | | |
| 構造物詳細 | A2橋台 | リフト名 | 3リフト目 | | |

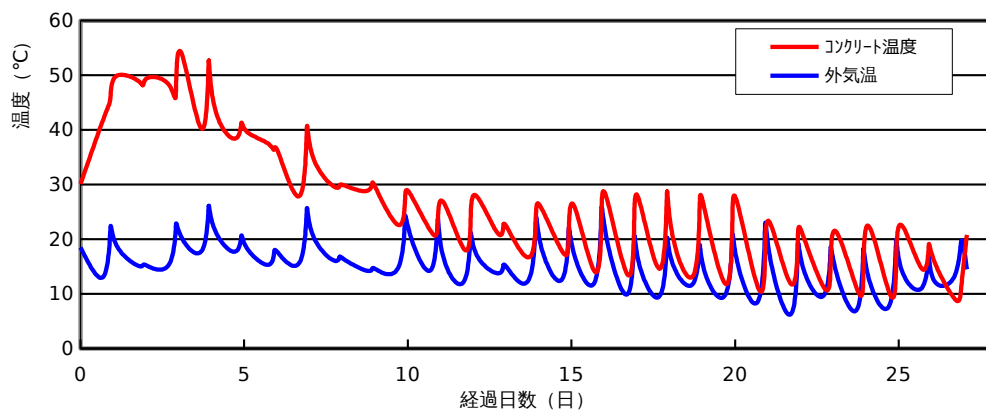
コンクリート温度・外気温計測結果

| 初期温度 | 30.1 °C | 最高温度 | 54.1 °C | 温度上昇量 | 24.0 °C |
| 最高温度に到達した時間 | 74 時間後 | | | | |

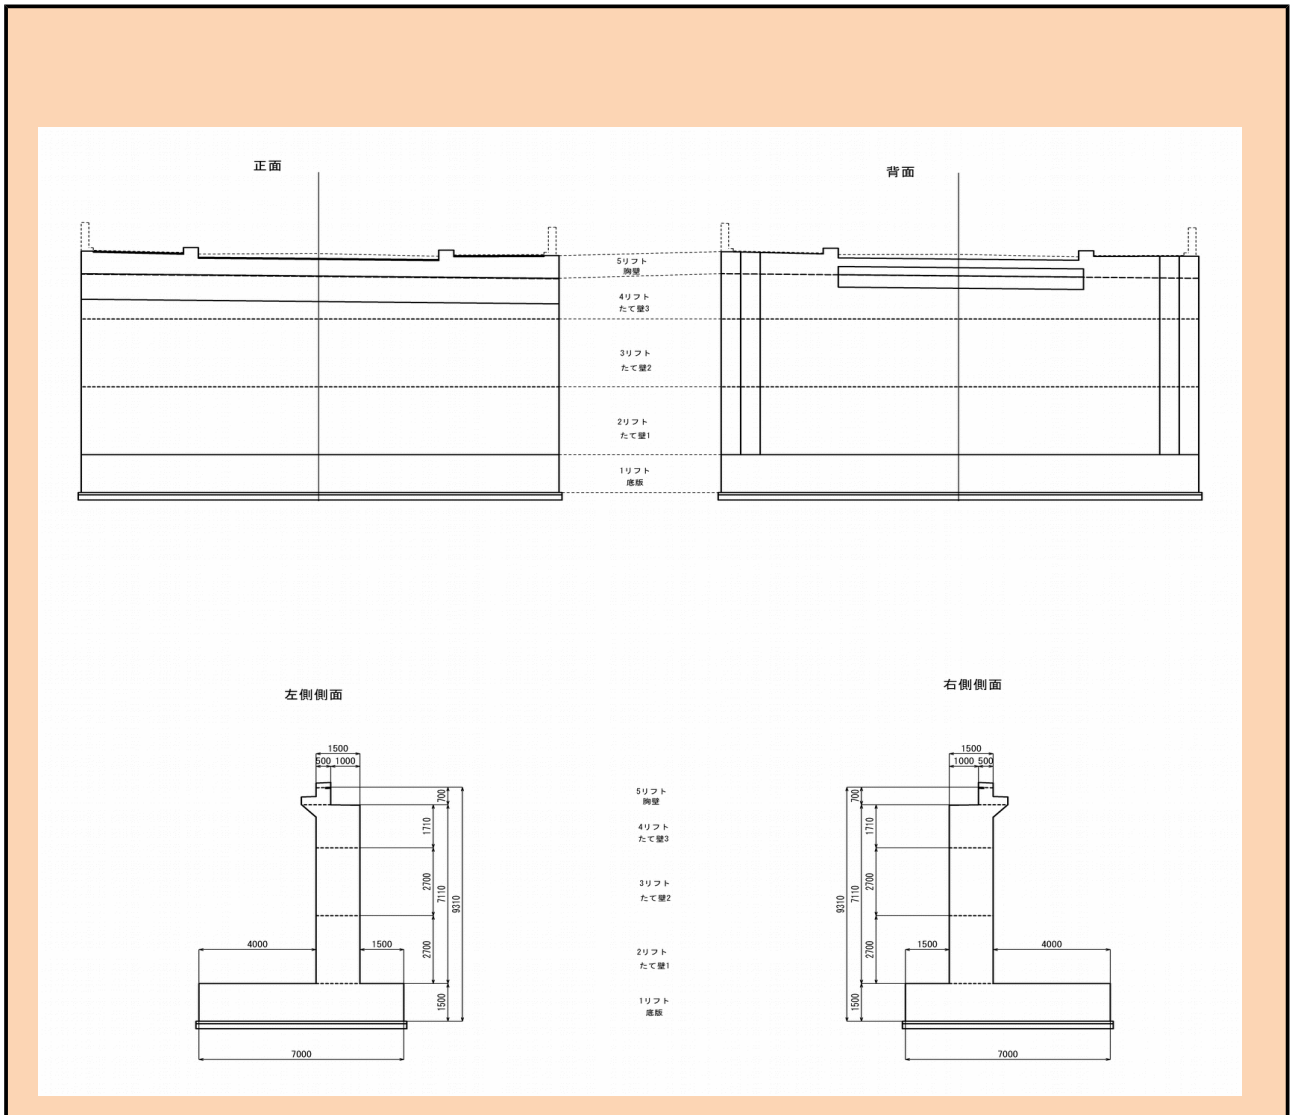
○ひび割れ概要

| ひび割れの有無 | 無 |

| ひび割れ | No. | No.1 | No.2 | No.3 | No.4 | No.5 | No.6 | No.7 | No.8 | No.9 | No.10 | No.11 |
|---|---|---|--|---|---|---|---|---|---|---|---|---|
| | | 備考 | 2019/12/07.12/14.12/21.12/27 2020/01/10 ひび割れ無し | | | | | | | | | |
