リフト図

発注者(事務所名)	高崎土木事務所	受注者	株式会社 山富士産業		
路線・河川・地区等	(主)前橋安中富岡線 (西毛広幹道)	工期	2017/10/16	~ 2020/02/28	
工事名	補助公共 社会資本総合整備(活力・重点)(分割10号)1号ボックスカルバート	工区		高崎西	
施工場所	高崎市 本郷町 地内	緯度	36°21'58"	経度	138°56'05"
構造物名	ボックスカルバート				
構造物詳細	場所打函渠工L=16.1m(W=8.8m H=5.5m)	リフト名	2リフト-1

## コンクリート打込み管理表

ひび割れ調査票 (その1)

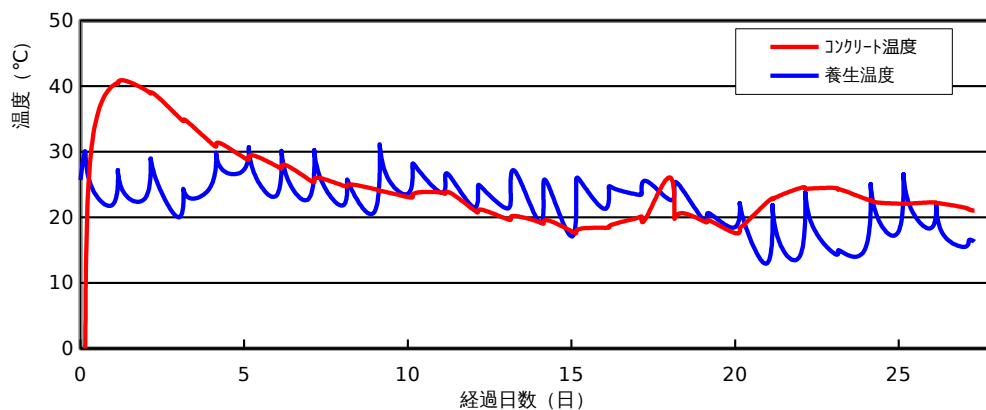
コンクリート温度・養生温度計測結果

初期温度	28.2 °C	最高温度	40.9 °C	温度上昇量	12.7 °C
最高温度に到達した時間	31 時間後

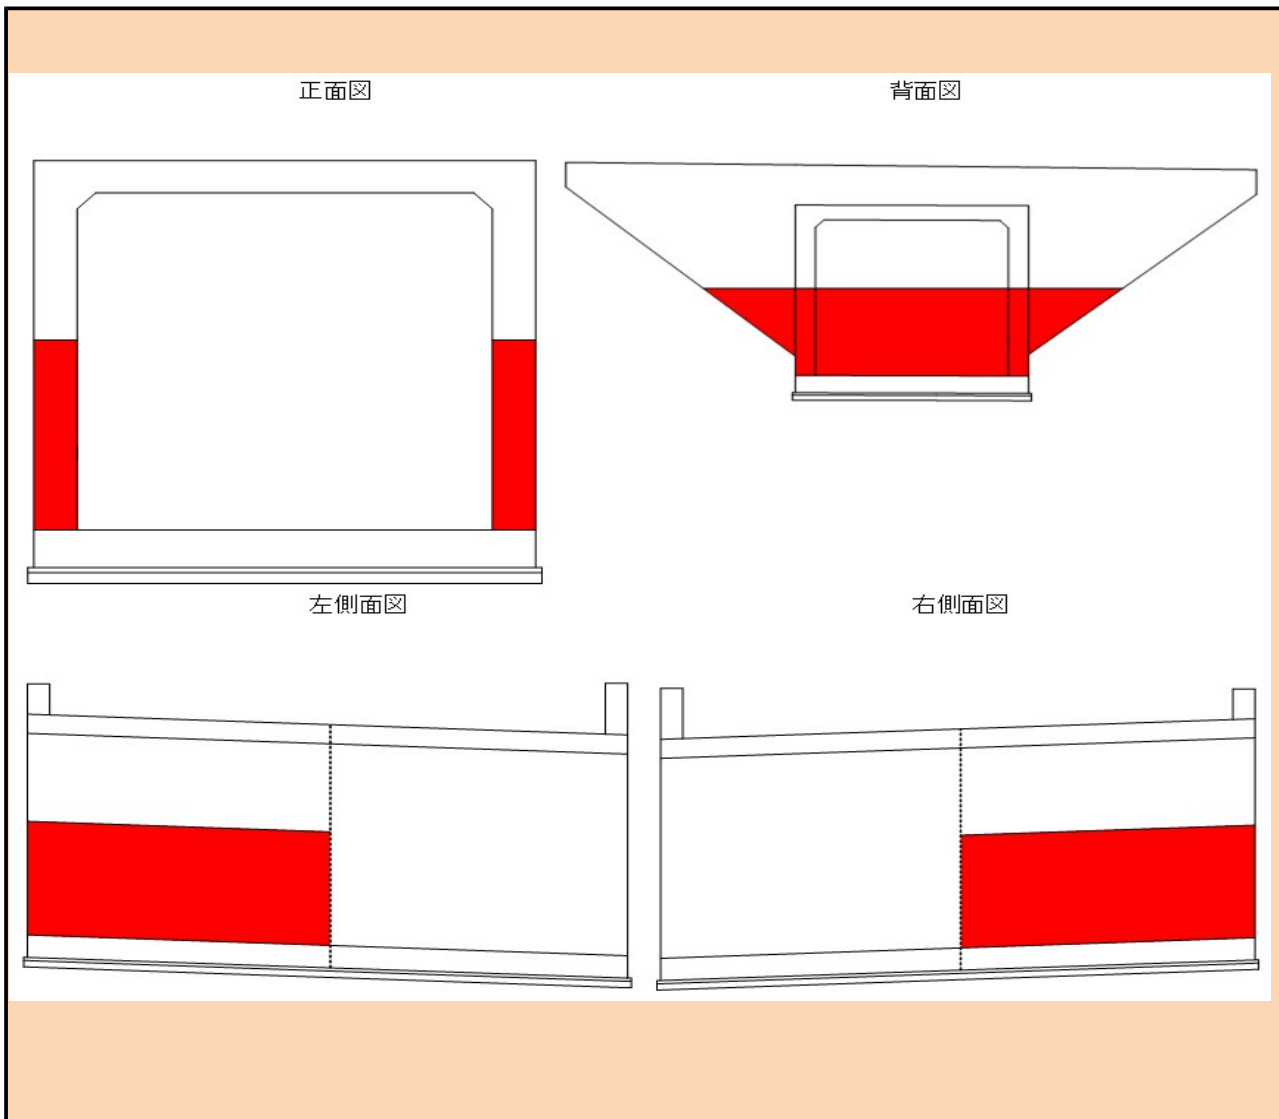
○ひび割れ概要

ひび割れの有無	無
---------	---
