リフト図

発注者(事務所名)	安中土木事務所	受注者	川田・安中九十九川橋梁上部工JV		
路線・河川・地区等	九十九川	工期	2018/12/17	～ 2020/03/10	
工事名	社会資本総合整備(活力・重点)(仮称)九十九川橋梁上部工工事		工区	安中工区	
施工場所	群馬県安中市安中地内	緯度	36°19'57"	経度	138°53'07"
構造物名	九十九川橋梁 端部横桁,床版(A1-P1)				
構造物詳細	PC	リフト名	3

コンクリート打込み管理表

ひび割れ調査票 (その1)

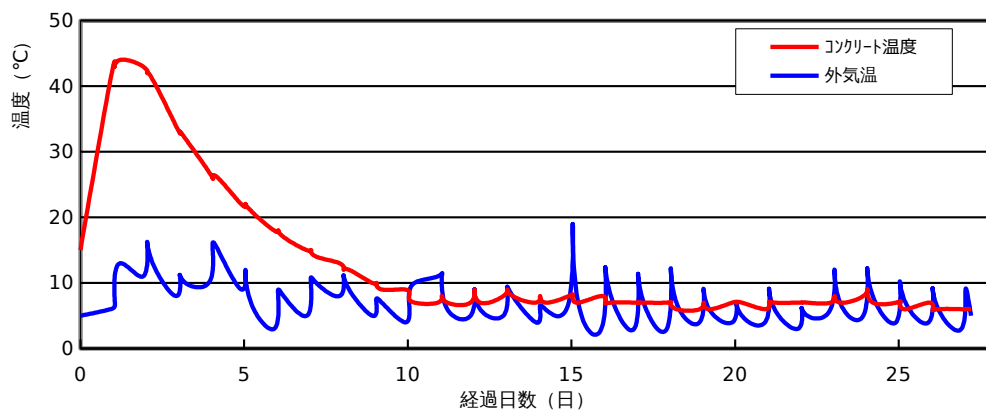
コンクリート温度・外気温計測結果

初期温度	19.0 °C	最高温度	44.0 °C	温度上昇量	25.0 °C
最高温度に到達した時間	18 時間後
