コンクリート打込み管理表

路線・河川・地区等	九十九川	工期	2018/12/17	～	2020/03/10
工事名	社会資本総合整備（活力・重点）（仮称）九十九川橋梁上部工工事			工区	安中工区
構造物名	九十九川橋梁 地覆・縁石(A1 - P2)				
構造物詳細	RC	リフト名	9

ひび割れ調査票 (その1)

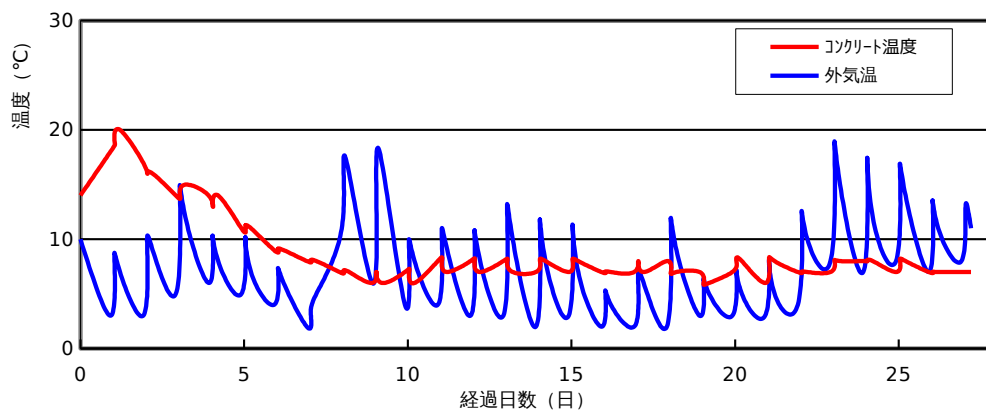
コンクリート温度・外気温計測結果

初期温度	13.0 °C	最高温度	20.2 °C	温度上昇量	7.2 °C
最高温度に到達した時間	31 時間後
