リフト図

発注者(事務所名)	安中土木事務所	受注者	(株)ピーエス三菱 群馬営業所		
路線・河川・地区等	(一)下里見安中線	工期	2018/10/09	~ 2019/08/04	
工事名	社会資本総合整備(活力・重点)(仮称)秋間川橋梁上部工工事		工区	安中	
施工場所	西毛広域幹線道路安中工区	緯度	36°34'05"	経度	138°88'88"
構造物名	橋梁床板工				
構造物詳細	PC単純コンボ橋 床板	リフト名	1リフト

## コンクリート打込み管理表

ひび割れ調査票 (その1)

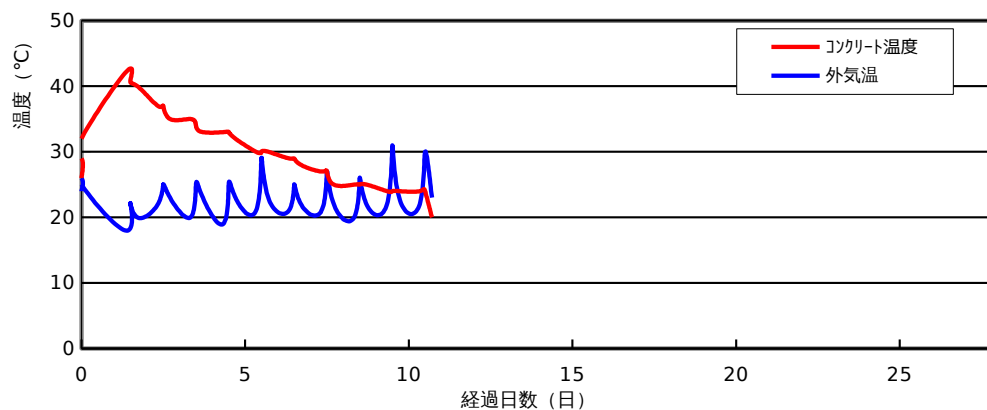
コンクリート温度・外気温計測結果

初期温度	26.0 °C	最高温度	29.0 °C	温度上昇量	3.0 °C
最高温度に到達した時間	3 時間後

日時	天気	計測時刻	コンクリート温度	外気温	備考
2019/07/08 (月)	朝		26.0 °C	24.0 °C	
	昼		29.0	26.0	
	夕		32.0	25.0	
2019/07/09 (火)	朝	08:00	42.0 °C	18.0 °C	
	昼	12:00	41.0 °C	22.0 °C	
	夕	17:00	40.0 °C	20.0 °C	
2019/07/10 (水)	朝	08:00	37.0 °C	22.0 °C	
	昼	12:00	37.0 °C	25.0 °C	
	夕	17:00	35.0 °C	23.0 °C	
2019/07/11 (木)	朝	08:00	35.0 °C	20.0 °C	
	昼	12:00	34.0 °C	25.0 °C	
	夕	17:00	33.0 °C	23.0 °C	
2019/07/12 (金)	朝	08:00	33.0 °C	19.0 °C	
	昼	12:00	33.0 °C	25.0 °C	
	夕	17:00	32.0 °C	23.0 °C	
2019/07/13 (土)	朝	08:00	30.0 °C	21.0 °C	
	昼	12:00	30.0 °C	29.0 °C	
	夕	17:00	30.0 °C	23.0 °C	
2019/07/14 (日)	朝	08:00	29.0 °C	21.0 °C	
	昼	12:00	29.0 °C	25.0 °C	
	夕	17:00	28.0 °C	22.0 °C	
2019/07/15 (月)	朝	08:00	27.0 °C	21.0 °C	
	昼	12:00	27.0 °C	27.0 °C	
	夕	17:00	25.0 °C	22.0 °C	
2019/07/16 (火)	朝	08:00	25.0 °C	20.0 °C	
	昼	12:00	25.0 °C	26.0 °C	
	夕	17:00	25.0 °C	22.0 °C	
2019/07/17 (水)	朝	08:00	24.0 °C	22.0 °C	
	昼	12:00	24.0 °C	31.0 °C	
	夕	17:00	24.0 °C	23.0 °C	
2019/07/18 (木)	朝	08:00	24.0 °C	22.0 °C
