リフト図

発注者(事務所名)	安中土木事務所	受注者	安中土建株式会社	
路線・河川・地区等	(一) 下里見安中線	工期	2019/06/21	~ 2020/06/30
工事名	補助公共 社会資本総合整備 (活力・重点) 市道1344号線ボックスカルバート工事	工区	安中	
施工場所	西毛広域幹線道路安中工区	緯度	36°19'48"	経度 138°53'09"
構造物名	ボックスカルバート			
構造物詳細	①ブロック 底版部	リフト名	2リフト①

コンクリート打込み管理表

ひび割れ調査票 (その1)

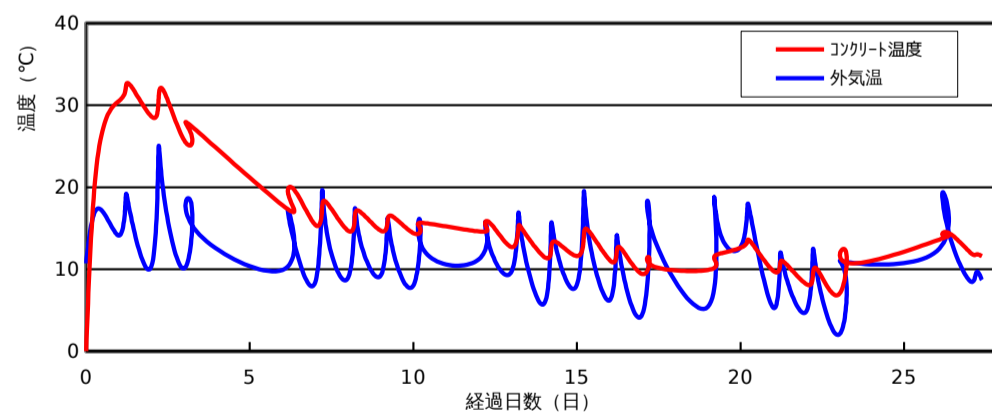
コンクリート温度・外気温計測結果

初期温度	24.3 °C	最高温度	32.3 °C	温度上昇量	8.0 °C
最高温度に到達した時間	28 時間後
