リフト図

発注者(事務所名)	安中土木事務所	受注者	安中土建株式会社		
路線・河川・地区等	(一) 下里見安中線	工期	2019/06/21	~ 2020/06/30	
工事名	補助公共 社会資本総合整備 (活力・重点) 市道1344号線ボックスカルバート工事		工区	安中	
施工場所	西毛広域幹線道路安中工区	緯度	36°19'48"	経度	138°53'09"
構造物名	ボックスカルバート				
構造物詳細	③ブロック 底版部	リフト名	2リフト③

リフトID 007-005-03

コンクリート打込み管理表

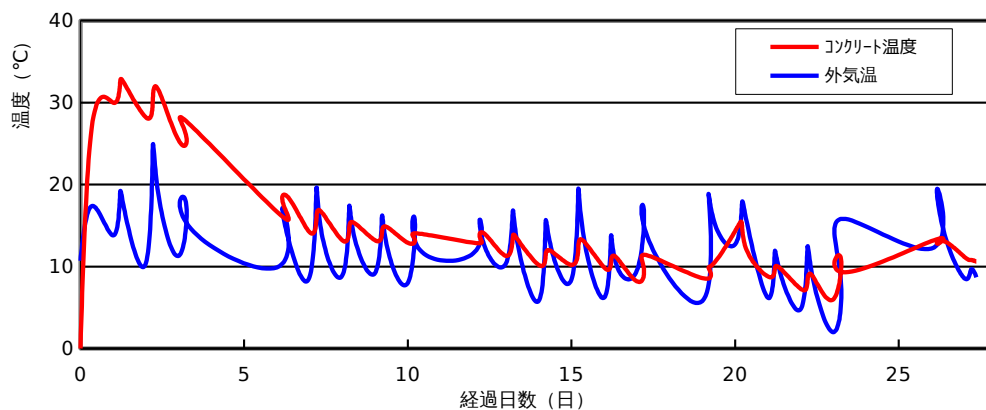
コンクリート温度・外気温計測結果

初期温度	27.7 °C	最高温度	32.2 °C	温度上昇量	4.5 °C
最高温度に到達した時間	27 時間後
