リフト図

発注者(事務所名)	安中土木事務所	受注者	安中土建株式会社		
路線・河川・地区等	(一) 下里見安中線	工期	2019/06/21	~ 2020/06/30	
工事名	補助公共 社会資本総合整備 (活力・重点) 市道1344号線ボックスカルバート工事		工区	安中	
施工場所	西毛広域幹線道路安中工区	緯度	36°19'48"	経度	138°53'09"
構造物名	ボックスカルバート				
構造物詳細	②ブロック 頂版部	リフト名	4リフト

コンクリート打込み管理表

ひび割れ調査票 (その1)

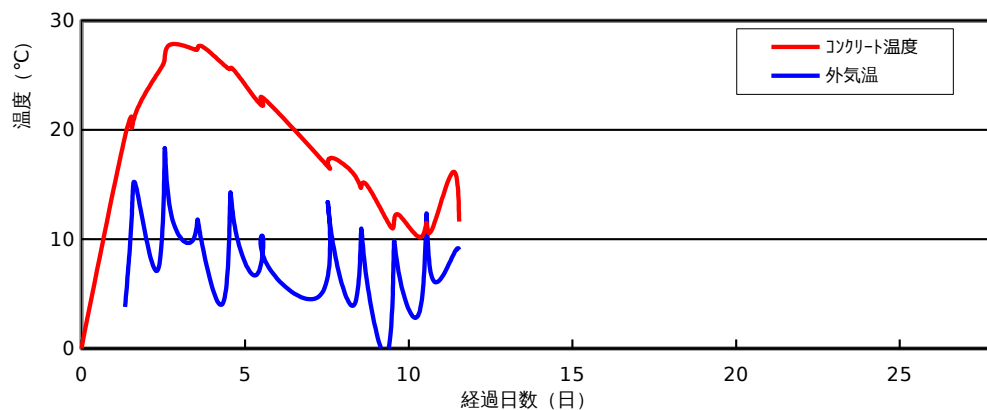
コンクリート温度・外気温計測結果

初期温度	19.4 °C	最高温度	27.8 °C	温度上昇量	8.4 °C
最高温度に到達した時間	53 時間後
