リフト図

発注者(事務所名)	安中土木事務所	受注者	株式会社大手組	
路線・河川・地区等	碓氷川	工期	2023/01/26	~ 2023/09/25
工事名	社会資本総合整備(防災・安全社会資本整備交付金)湯ノ入橋A2橋台		工区	-
施工場所	安中市中宿 地先	緯度	36°20'15.63"	経度 138°55'1.61"
構造物名	湯ノ入橋A2橋台			
構造物詳細	ウイング・パラペット部	リフト名	3リフト

リフトID	007-009-03
-------	------------

コンクリート打込み管理表

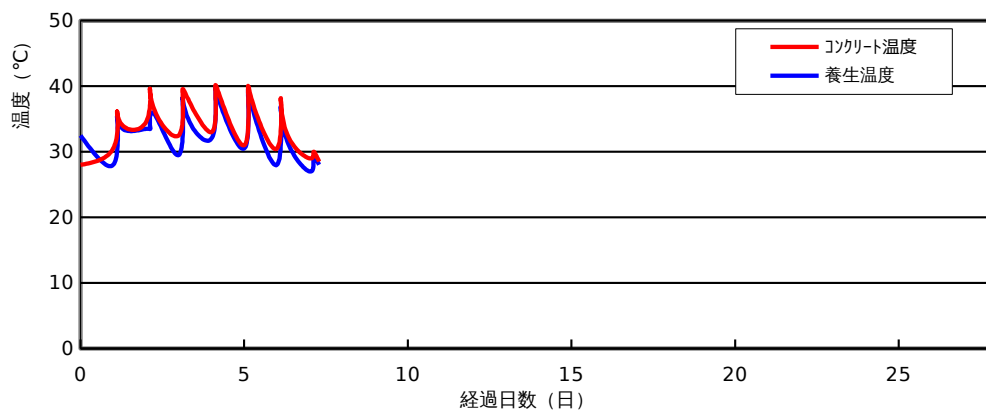
コンクリート温度・養生温度計測結果

初期温度	30.5 °C	最高温度	39.5 °C	温度上昇量	9.0 °C
最高温度に到達した時間	52 時間後
