リフト図

打込みリフト図

リフトID	015-002-03
-------	------------

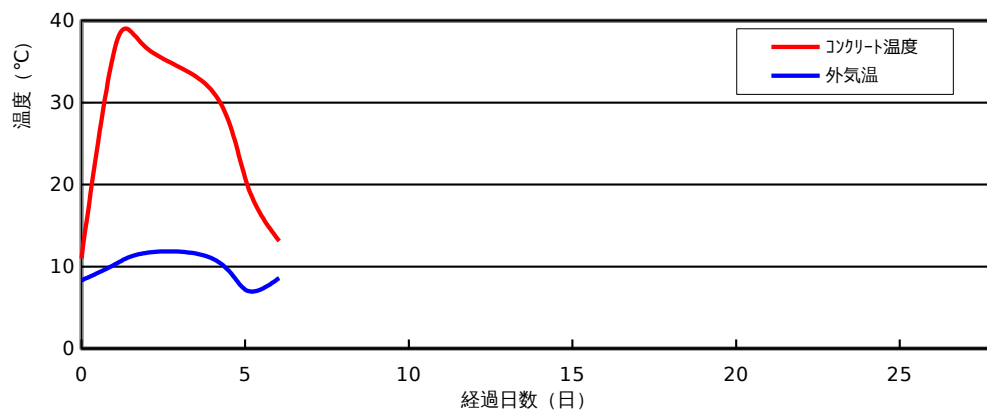
コンクリート温度・外気温計測結果

初期温度	11.0 °C	最高温度	36.9 °C	温度上昇量	25.9 °C
最高温度に到達した時間	72 時間後
