リフト図

打込みリフト図

コンクリート打込み管理表

ひび割れ調査票 (その1)

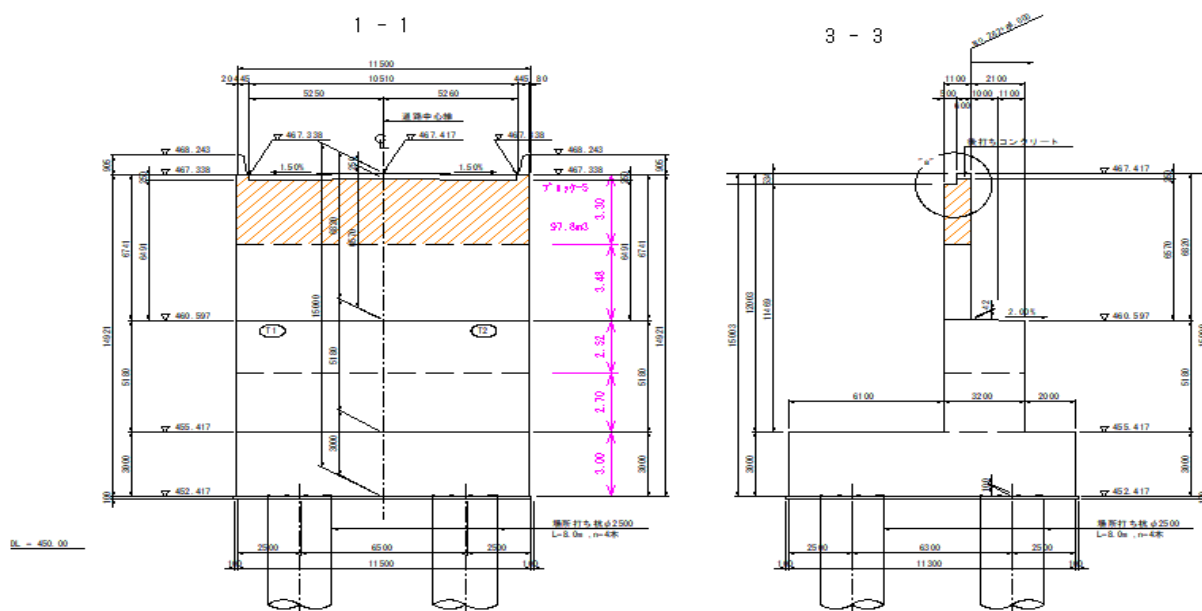
構造物種類	橋台
構造形式	RC構造
打込み部位	胸壁

厚さ	1.100 m
長さ(幅)	11.500 m

主鉄筋	前面	D29@250
	背面	D32@250
配力筋	前面	D19@250
	背面	D19@250
設計純かぶり		103.5
申し送り事項	補強鉄筋 高さ1.5mまで タイプB 前面D19-5本、背面D19-5本

補強鉄筋	タイプB
配筋状況(タイプA)	
タイプA段数	段
配筋状況(タイプB)	D19@125
誘発目地間隔	m
膨張材	kg/m ³
その他の対策

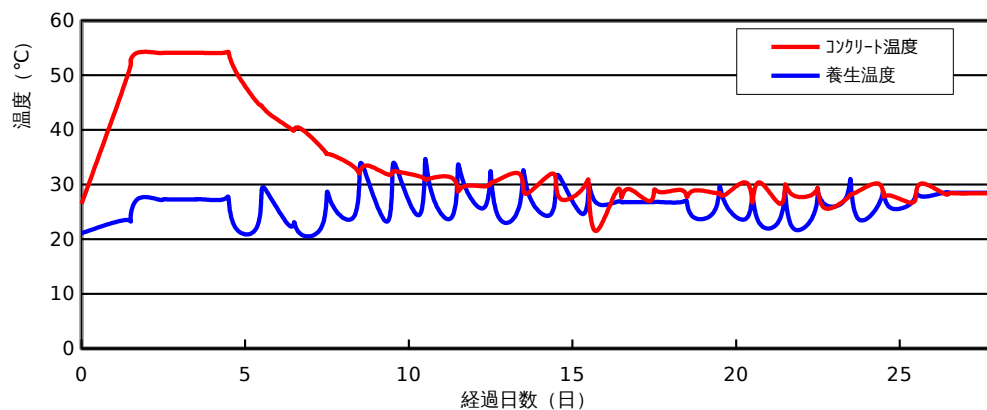
コンクリート温度・養生温度計測結果

初期温度	26.5 °C	最高温度	55.0 °C	温度上昇量	28.5 °C
最高温度に到達した時間	28 時間後
