リフト図

発注者(事務所名)	安中土木事務所	受注者	株式会社大手組	
路線・河川・地区等	碓氷川	工期	2022/11/18	~ 2023/05/31
工事名	社会資本総合整備(防災・安全社会資本整備交付金)湯ノ入橋P1橋脚		工区	-
施工場所	安中市中宿 地先	緯度	36°20'11.65"	経度 138°55'2.98"
構造物名	湯ノ入橋P1橋脚			
構造物詳細	フーチング部	リフト名	1 リフト

コンクリート打込み管理表

ひび割れ調査票 (その1)

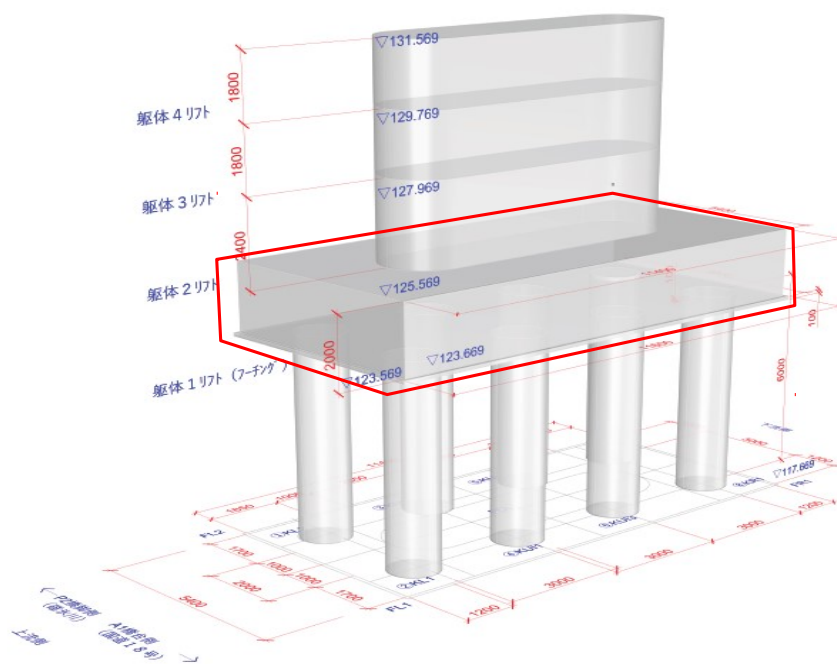
打込みリフト図

構造物種類	橋脚
構造形式	RC構造
打込み部位	底版

厚さ	5.400 m
長さ(幅)	11.40 m

主鉄筋	前面	D19@250
	背面	D19@250
配力筋	前面	D16@200
	背面	D16@200
設計純かぶり		121.5

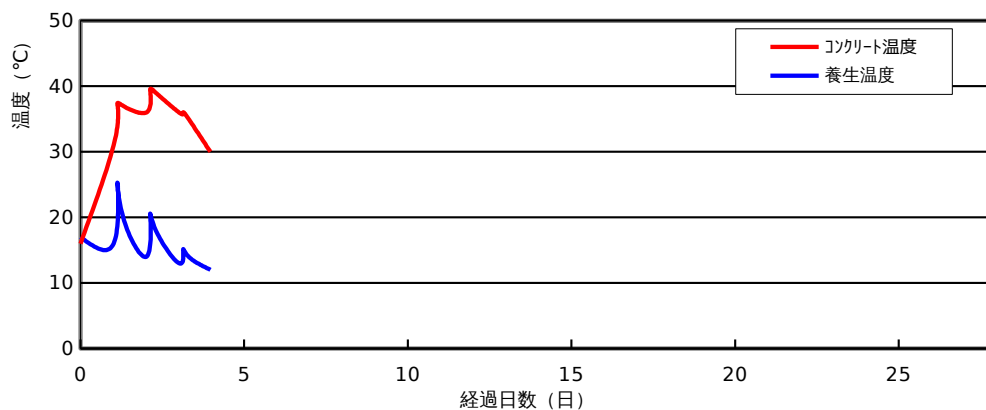
コンクリート温度・養生温度計測結果

初期温度	16.0 °C	最高温度	39.0 °C	温度上昇量	23.0 °C
最高温度に到達した時間	48 時間後

日時	天気	計測時刻	コンクリート温度	養生温度	備考
2023/03/10 (金)		08:40	16.0 °C	17.0 °C	
2023/03/11 (土)	朝	09:00	31.0 °C	16.0 °C	
	昼	12:00	37.0 °C	25.0 °C	
	夕	16:00	37.0 °C	20.0 °C	
2023/03/12 (日)	朝	09:00	36.0 °C	14.0 °C	
	昼	12:00	39.0 °C	20.0 °C	
	夕	16:00	39.0 °C	18.0 °C	
2023/03/13 (月)	朝	09:00	36.0 °C	13.0 °C	
	昼	12:00	36.0 °C	15.0 °C	
	夕	16:00	35.0 °C	14.0 °C	
2023/03/14 (火)	朝	08:00	30.0 °C	12.0 °C	
	昼		°C	°C	
	夕		°C	°C	
2023/03/15 (水)	朝		°C	°C	
	昼		°C	°C	
	夕		°C	°C	
2023/03/16 (木)	朝		°C	°C	
	昼		°C	°C	
	夕		°C	°C	
2023/03/17 (金)	朝		°C	°C	
	昼		°C	°C	
	夕		°C	°C	
2023/03/18 (土)	朝		°C	°C	
	昼		°C	°C	
	夕		°C	°C	
2023/03/19 (日)	朝		°C	°C	
	昼		°C	°C	
	夕		°C	°C	
2023/03/20 (月)	朝		°C	°C	
	昼		°C	°C	
	夕		°C	°C	
2023/03/21 (火)	朝		°C	°C	
	昼		°C	°C	
	夕		°C	°C	
2023/03/22 (水)	朝		°C	°C	
	昼		°C	°C	
	夕		°C	°C	
2023/03/23 (木)	朝		°C	°C	
	昼		°C	°C	
	夕		°C	°C	
2023/03/24	朝		°C	°C	
	昼		°C	°C	
	夕		°C	°C	
2023/03/25 (土)	朝		°C	°C	
	昼		°C	°C	
	夕		°C	°C	
2023/03/26 (日)	朝		°C	°C	
	昼		°C	°C
