リフト図

発注者(事務所名)	安中土木事務所	受注者	株式会社大手組	
路線・河川・地区等	碓氷川	工期	2023/01/26	~ 2023/09/25
工事名	社会資本総合整備(防災・安全社会資本整備交付金)湯ノ入橋A2橋台		工区	-
施工場所	安中市中宿 地先	緯度	36°20'15.63"	経度 138°55'1.61"
構造物名	湯ノ入橋A2橋台			
構造物詳細	縦壁部	リフト名	2リフト

コンクリート打込み管理表

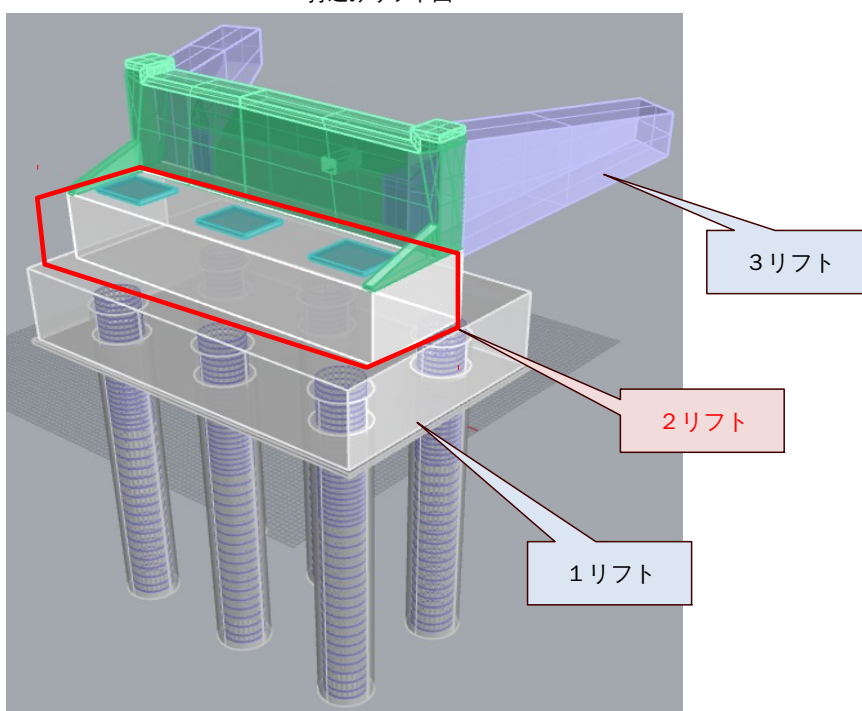
打込みリフト図

構造物種類	橋台
構造形式	RC構造
打込み部位	たて壁

厚さ	2.500 m
長さ(幅)	7.800 m

主鉄筋	前面	D16 @250
	背面	D16 @250
配力筋	前面	D13 @250
	背面	D13 @250
設計純かぶり		113
申し送り事項

補強鉄筋	タイプA
配筋状況(タイプA)	D25 @250
タイプA段数	3段
配筋状況(タイプB)	
誘発目地間隔	m
膨張材	kg/m ³
その他の対策
