リフト図

発注者(事務所名)	高崎土木事務所	受注者	株式会社 千代田組	
路線・河川・地区等	主要地方道 前橋安中富岡線	工期	2020/02/01	~ 2021/02/26
工事名	社会資本総合整備(活力・重点)(分割19号)(仮称)さくら通り橋梁A1工事		工区	
施工場所	高崎市 上大島町地内	緯度	36°21'40"	経度 138°55'45"
構造物名	さくら橋梁			
構造物詳細	A1橋台	リフト名	2リフト目

## コンクリート打込み管理表

## ひび割れ調査票 (その1)

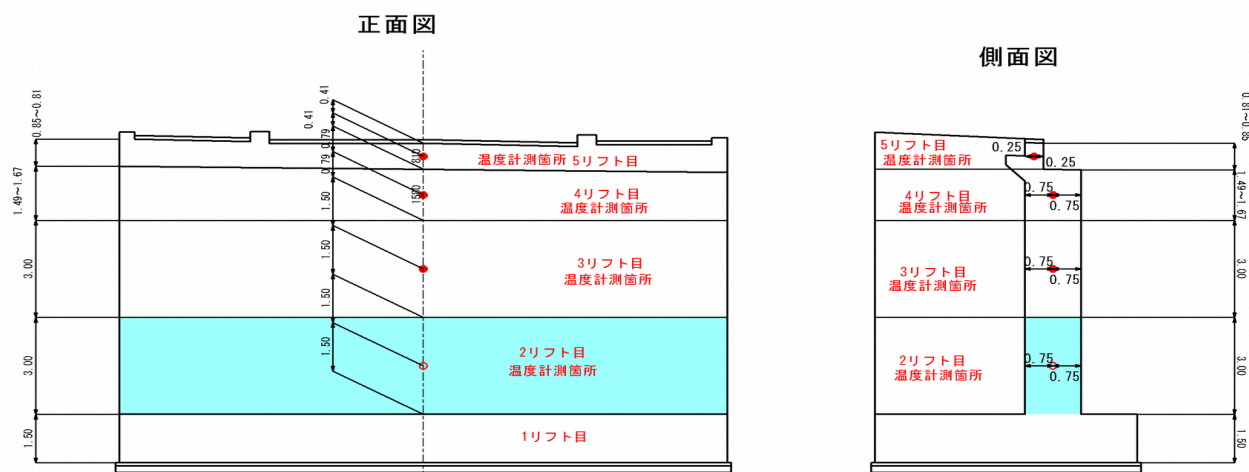
打込みリフト図

構造物種類	橋台
構造形式	RC構造
打込み部位	たて壁

厚さ	1.500 m
長さ(幅)	16.22 m

主鉄筋	前面	D25 @250
	背面	D32 @250
配力筋	前面	D16 @250
	背面	D19 @250
設計純かぶり		121.5
申し送り事項

補強鉄筋	タイプA
配筋状況(タイプA)	D16 @125
タイプA段数	6段
配筋状況(タイプB)	
誘発目地間隔	m
膨張材	kg/m <sup>3</sup>
その他の対策

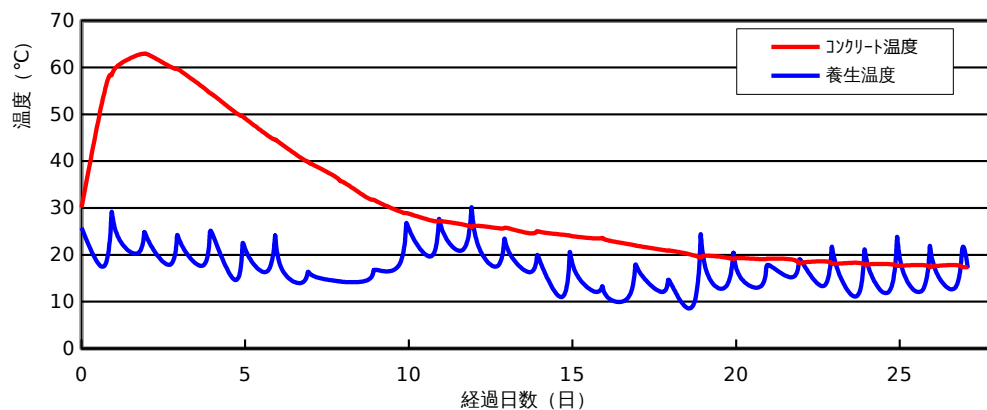
コンクリート温度・養生温度計測結果

初期温度	30.1 °C	最高温度	62.9 °C	温度上昇量	32.8 °C
最高温度に到達した時間	46 時間後
