リフト図

発注者(事務所名)	高崎土木事務所	受注者	(株)山富士産業		
路線・河川・地区等	(主)前橋安中富岡線(西毛広幹道)	工期	2020/02/22	~ 2020/12/10	
工事名	社会資本総合整備(活力・重点)(分割21号)(仮称)5号跨道橋下部工工事		工区	高崎西	
施工場所	高崎市 本郷町 地内	緯度	36°21'55"	経度	138°56'02"
構造物名	(仮称)5号跨道橋				
構造物詳細	A1橋台	リフト名	第2リフト

打込みリフト図

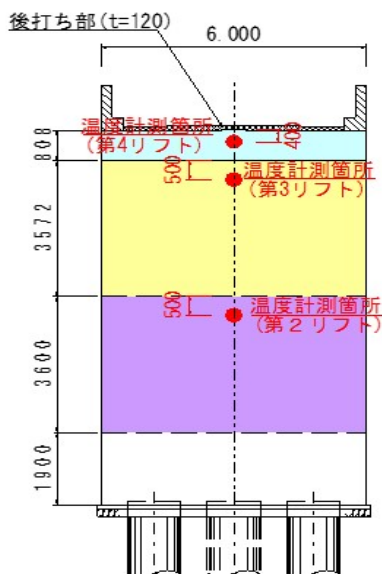
正面図

構造物種類	橋台
構造形式	RC構造
打込み部位	たて壁

厚さ	1.400 m
長さ(幅)	6.00 m

主鉄筋	前面	D29 @250
	背面	D29 @125
配力筋	前面	D19 @250
	背面	D25 @250
設計純かぶり		85.5
申し送り事項

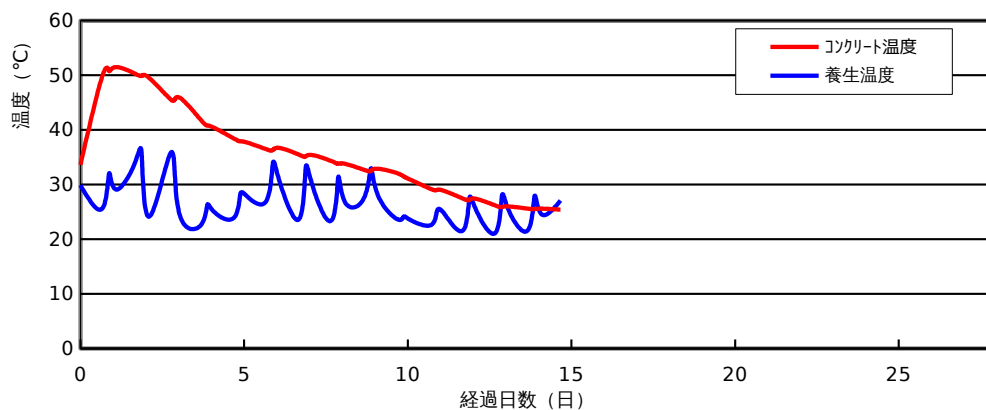
コンクリート温度・養生温度計測結果

初期温度	33.6 °C	最高温度	51.5 °C	温度上昇量	17.9 °C
最高温度に到達した時間	33 時間後

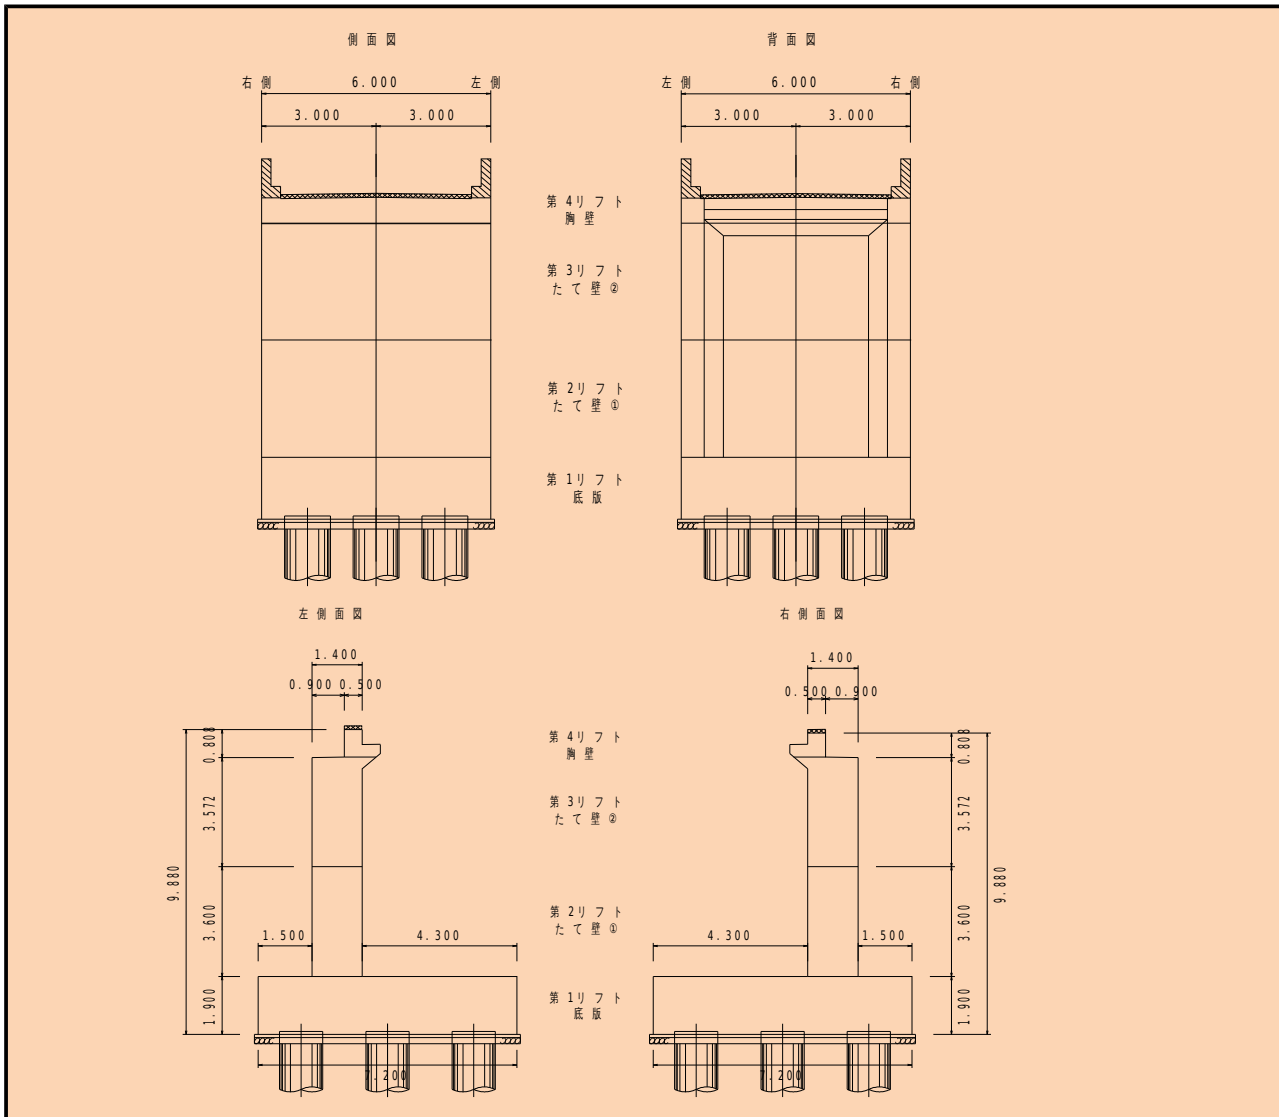
○ひび割れ概要

ひび割れの有無	無
---------	---

ひび割れ	No.	No.1	No.2	No.3	No.4	No.5	No.6	No.7	No.8	No.9	No.10	No.11
	位置											
	形状											
	方向											
調査日	2020/09/18											
	2020/09/24											
	2020/09/30											
	備考	ひび割れなし										
補修	補修の有無											
	補修日											
	補修方法											
	備考
