リフト図

発注者(事務所名)	安中土木事務所	受注者	川田・安中九十九川橋梁上部工JV		
路線・河川・地区等	九十九川	工期	2018/12/17	～ 2020/03/10	
工事名	社会資本総合整備(活力・重点)(仮称)九十九川橋梁上部工工事		工区	安中工区	
施工場所	群馬県安中市安中地内	緯度	36°19'57"	経度	138°53'07"
構造物名	九十九川橋梁 P1支点横桁(床版P1)				
構造物詳細	PC	リフト名	6

リフトID 007-001-06

## コンクリート打込み管理表

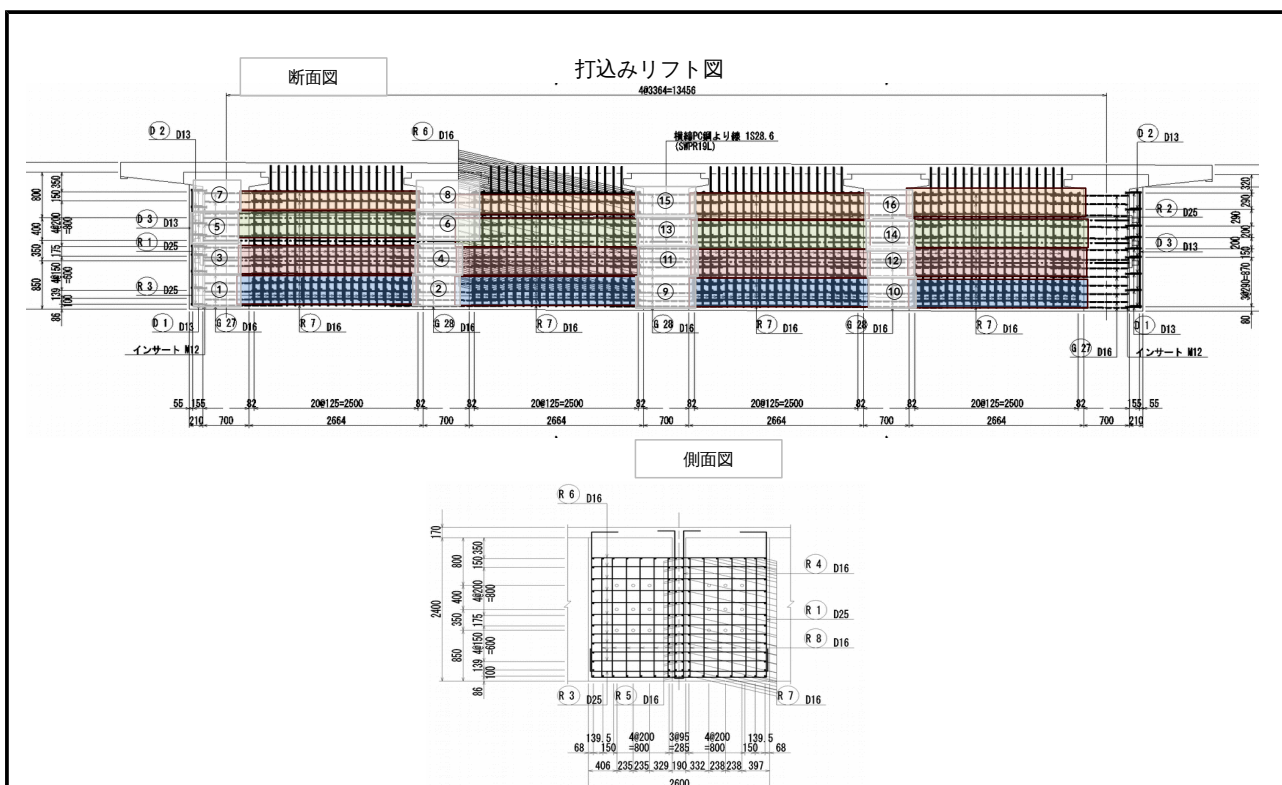
○構造

構造物種類	PC上部工
構造形式	PC構造
打込み部位	側壁

○寸法

厚さ	2.60 m
長さ(幅)	2.84 m

○配筋

主鉄筋	前面	D16 @200
	背面	D16 @200
配力筋	前面	D16 @200
	背面	D16 @200
設計純かぶり		35

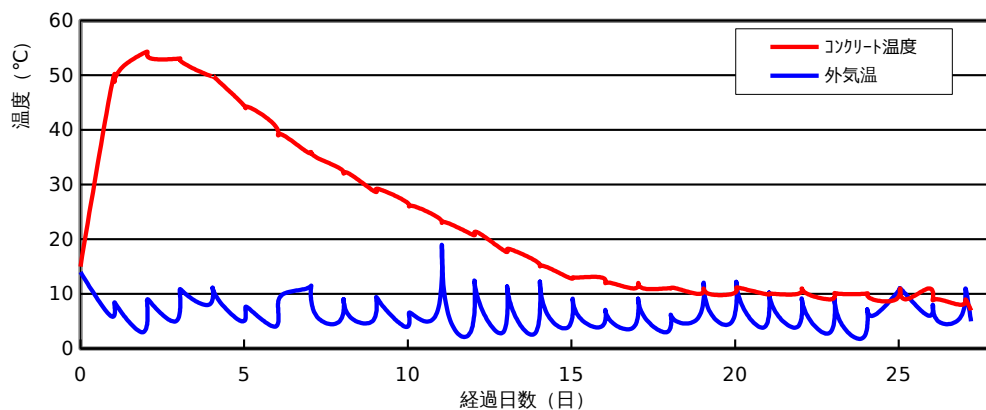
コンクリート温度・外気温計測結果

初期温度	15.0 °C	最高温度	54.0 °C	温度上昇量	39.0 °C
最高温度に到達した時間	46 時間後

日時	天気	計測時刻	コンクリート温度	外気温	備考
2019/12/20 (金)	晴	11:00	15.0 °C	14.0 °C	散水・湿潤養生 保温養生
2019/12/21 (土)	朝	09:00	47.0 °C	6.0 °C	湿潤養生 保温養生
	昼	12:00	49.0 °C	8.0 °C	
2019/12/22 (日)	夕	16:00	51.0 °C	7.0 °C	湿潤養生 保温養生
	朝	09:00	54.0 °C	3.0 °C	
2019/12/23 (月)	昼	12:00	54.0 °C	8.0 °C	湿潤養生 保温養生
	夕	16:00	53.0 °C	8.0 °C	
2019/12/24 (火)	朝	09:00	53.0 °C	5.0 °C	湿潤養生 保温養生
	昼	12:00	53.0 °C	10.0 °C	
2019/12/25 (水)	夕	16:00	52.0 °C	10.0 °C	湿潤養生 保温養生
	朝	09:00	50.0 °C	8.0 °C	
2019/12/26 (木)	昼	12:00	50.0 °C	11.0 °C	湿潤養生 保温養生
	夕	16:00	49.0 °C	9.0 °C	
2019/12/27 (金)	朝	09:00	45.0 °C	5.0 °C	湿潤養生 保温養生
	昼	12:00	44.0 °C	7.0 °C	
2019/12/28 (土)	夕	16:00	44.0 °C	7.0 °C	湿潤養生 保温養生
	朝	09:00	41.0 °C	4.0 °C	
2019/12/29 (日)	昼	12:00	39.0 °C	7.0 °C	湿潤養生 保温養生
	夕	16:00	39.0 °C	10.0 °C	
2019/12/30 (月)	朝	09:00	36.0 °C	11.0 °C	強度確認 σ7標準 26.1N/mm2(1台目) 28.6N/mm2(26台目)
	昼	12:00	36.0 °C	11.0 °C	
2019/12/31 (火)	夕	16:00	35.0 °C	6.0 °C	湿潤養生 保温養生
	朝	09:00	33.0 °C	5.0 °C	
2020/01/01 (水)	昼	12:00	32.0 °C	9.0 °C	湿潤養生 保温養生

夕	16:00	32.0 °C	6.0 °C	
2020/01/02 (木)	朝	09:00	29.0 °C	5.0 °C	湿潤養生
	昼	12:00	29.0 °C	9.0 °C	
2020/01/03 (金)	夕	16:00	29.0 °C	8.0 °C	湿潤養生
	朝	09:00	27.0 °C	4.0 °C	
2020/01/04 (土)	昼	12:00	26.0 °C	6.0 °C	湿潤養生
	夕	16:00	26.0 °C	6.0 °C	
2020/01/05 (日)	朝	09:00	24.0 °C	7.0 °C	湿潤養生
	昼	12:00	23.0 °C	19.0 °C	
2020/01/06 (月)	夕	16:00	23.0 °C	7.0 °C	湿潤養生
	朝	09:00	21.0 °C	3.0 °C	
2020/01/07 (火)	昼	12:00	21.0 °C	12.0 °C	湿潤養生
	夕	16:00	21.0 °C	8.0 °C	
2020/01/08 (水)	朝	09:00	18.0 °C	3.0 °C	湿潤養生
	昼	12:00	18.0 °C	11.0 °C	
2020/01/09 (木)	夕	16:00	18.0 °C	7.0 °C	湿潤養生
	朝	09:00	16.0 °C	3.0 °C	
2020/01/10 (金)	昼	12:00	15.0 °C	12.0 °C	湿潤養生
	夕	16:00	15.0 °C	7.0 °C	
2020/01/11 (土)	朝	09:00	13.0 °C	4.0 °C	湿潤養生
	昼	12:00	13.0 °C	9.0 °C	
2020/01/12 (日)	夕	16:00	13.0 °C	6.0 °C	湿潤養生
	朝	09:00	13.0 °C	4.0 °C	
2020/01/13 (月)	昼	12:00	12.0 °C	7.0 °C	湿潤養生
	夕	16:00	12.0 °C	5.0 °C	
2020/01/14 (火)	朝	09:00	11.0 °C	4.0 °C	強度確認 σ17現場 29.2N/mm2 > 緊張強度25.5N/mm2 脱型・養生17日
